Problèmes lors du séchage des transfert DST

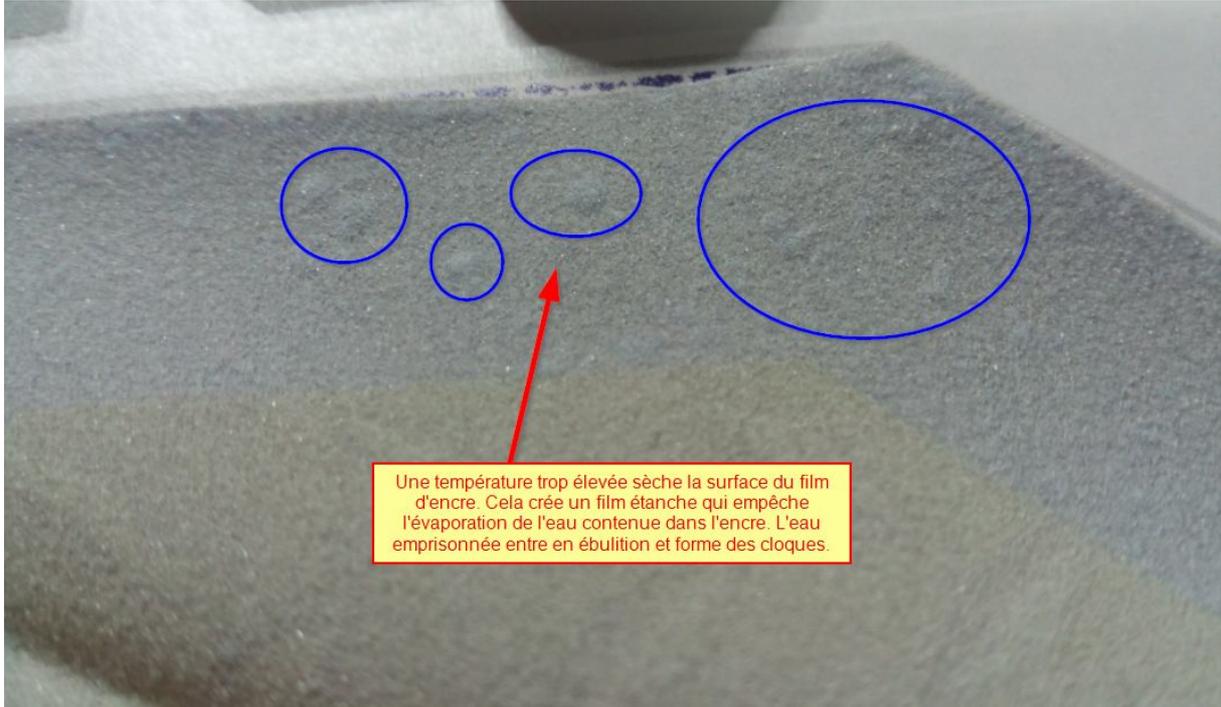
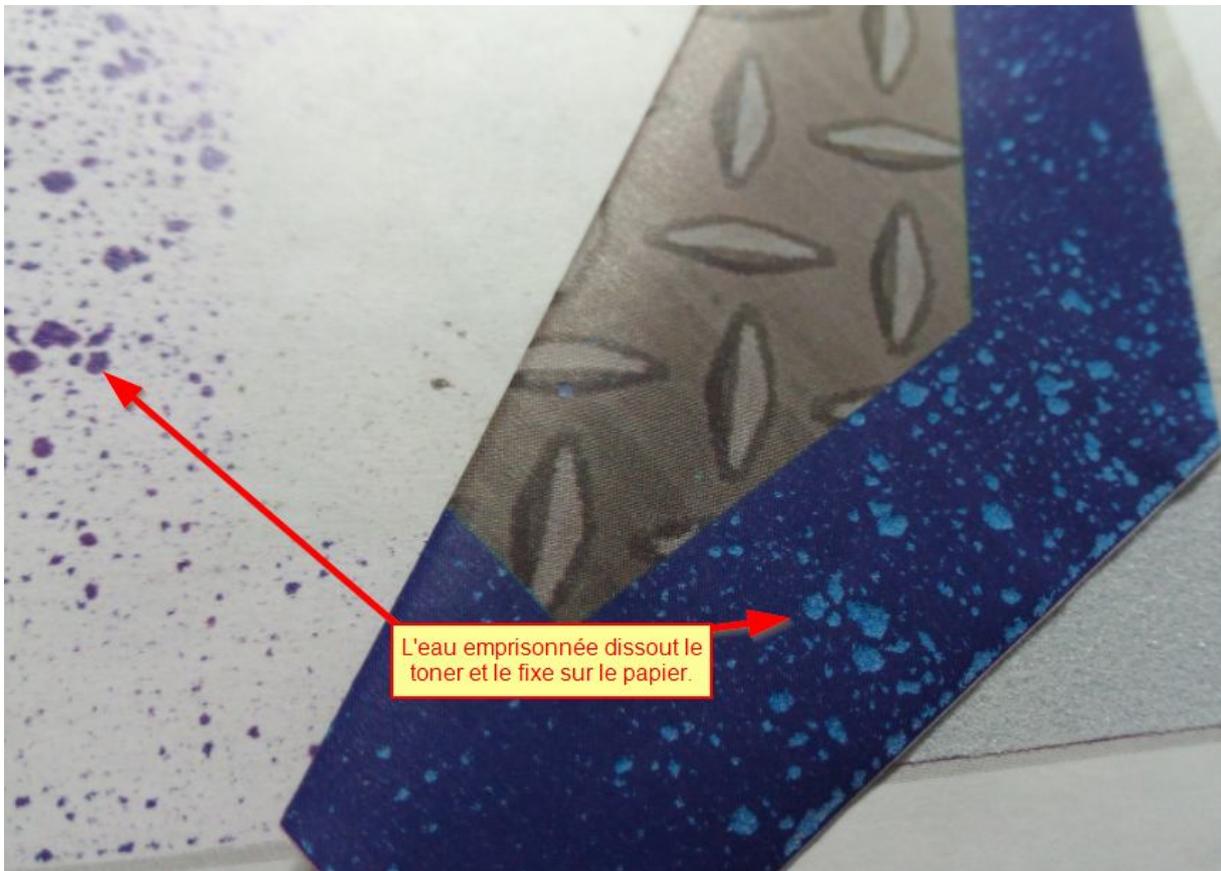
Les encres utilisées pour l'impression de la sous couche sont des encres aqueuses. Une température trop élevée sèche la surface du film d'encre. Cela crée un film étanche qui empêche l'évaporation de l'eau contenue dans l'encre.

L'eau emprisonnée entre en ébullition et forme des cloques. De plus, cette eau dissout le toner et le fixe sur le papier. Les taches de toner ont d'ailleurs des formes de gouttes d'eau. Ce problème est plus visible sur des teintes foncées car les couleurs sombres attirent plus la chaleur.

Le fait de poudrer avec de la colle augmente le problème car la colle crée aussi un film étanche...

En conclusion, il faut baisser la température et augmenter le temps dans le tunnel pour permettre à l'eau de s'évaporer lentement.

Une autre solution est d'imprimer la colle par sérigraphie au lieu de poudrer.

On gère ainsi séparément le séchage de l'encre et celui de la colle.

De cette manière, le séchage de l'encre n'est pas gêné par la colle en poudre.

Mais dans ce cas il faut faire 2 impressions (encre + colle)...
