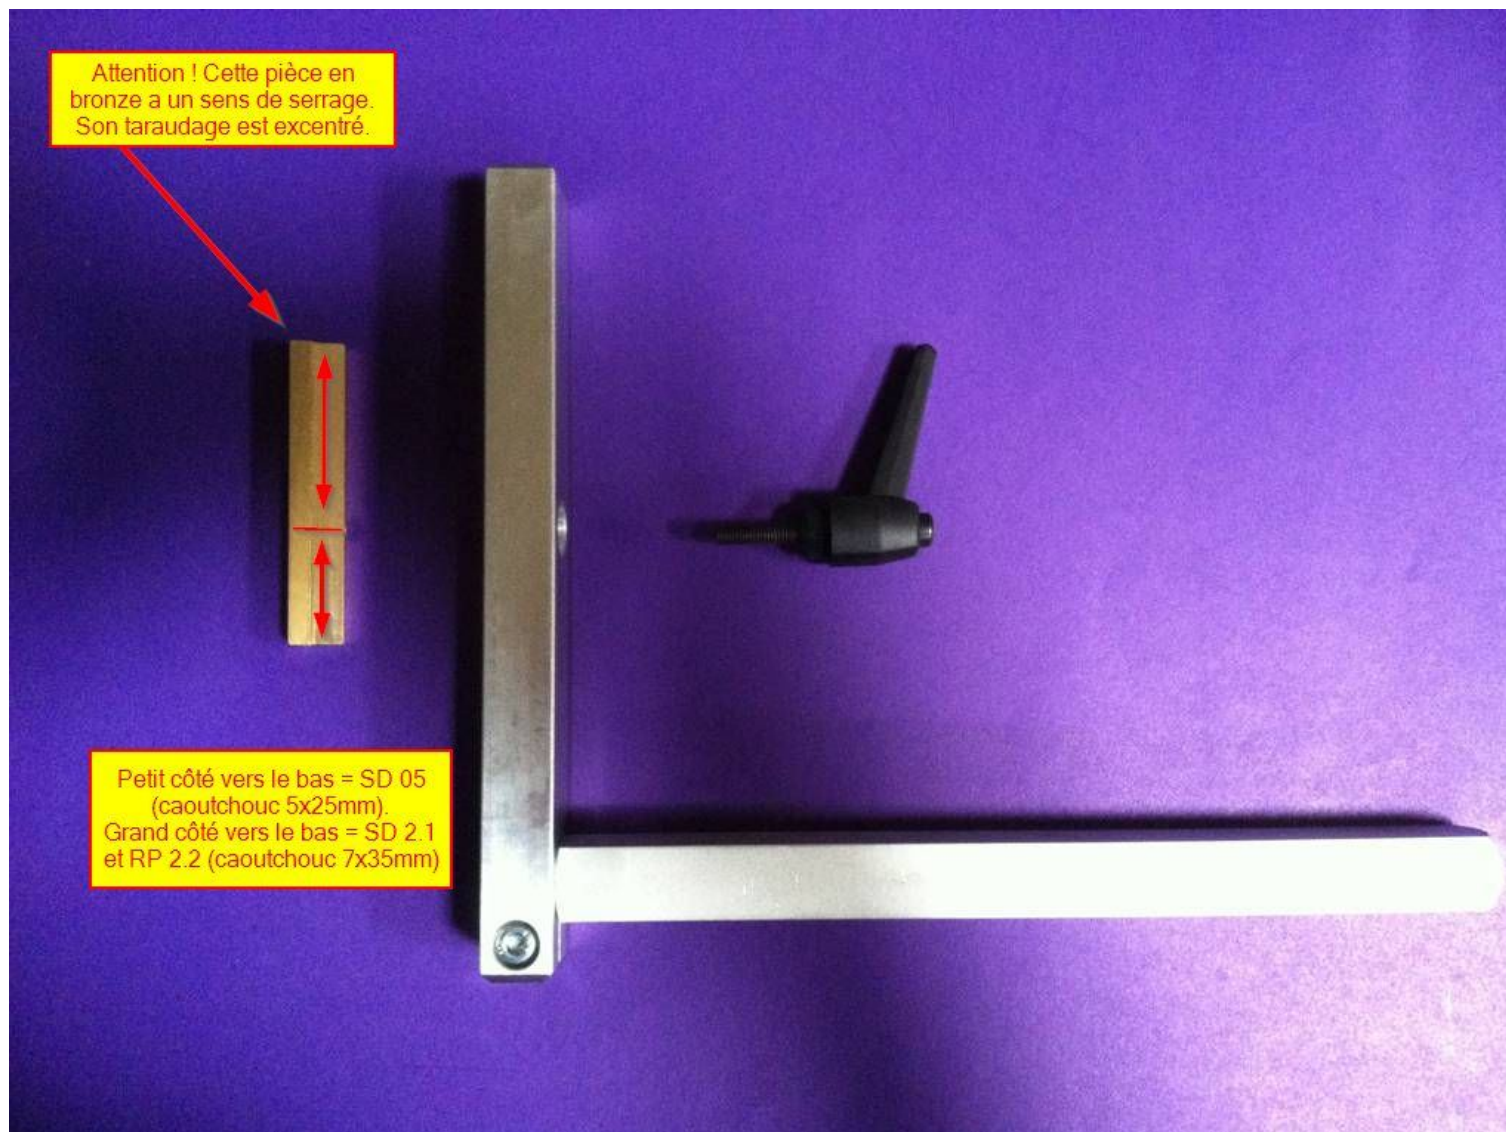
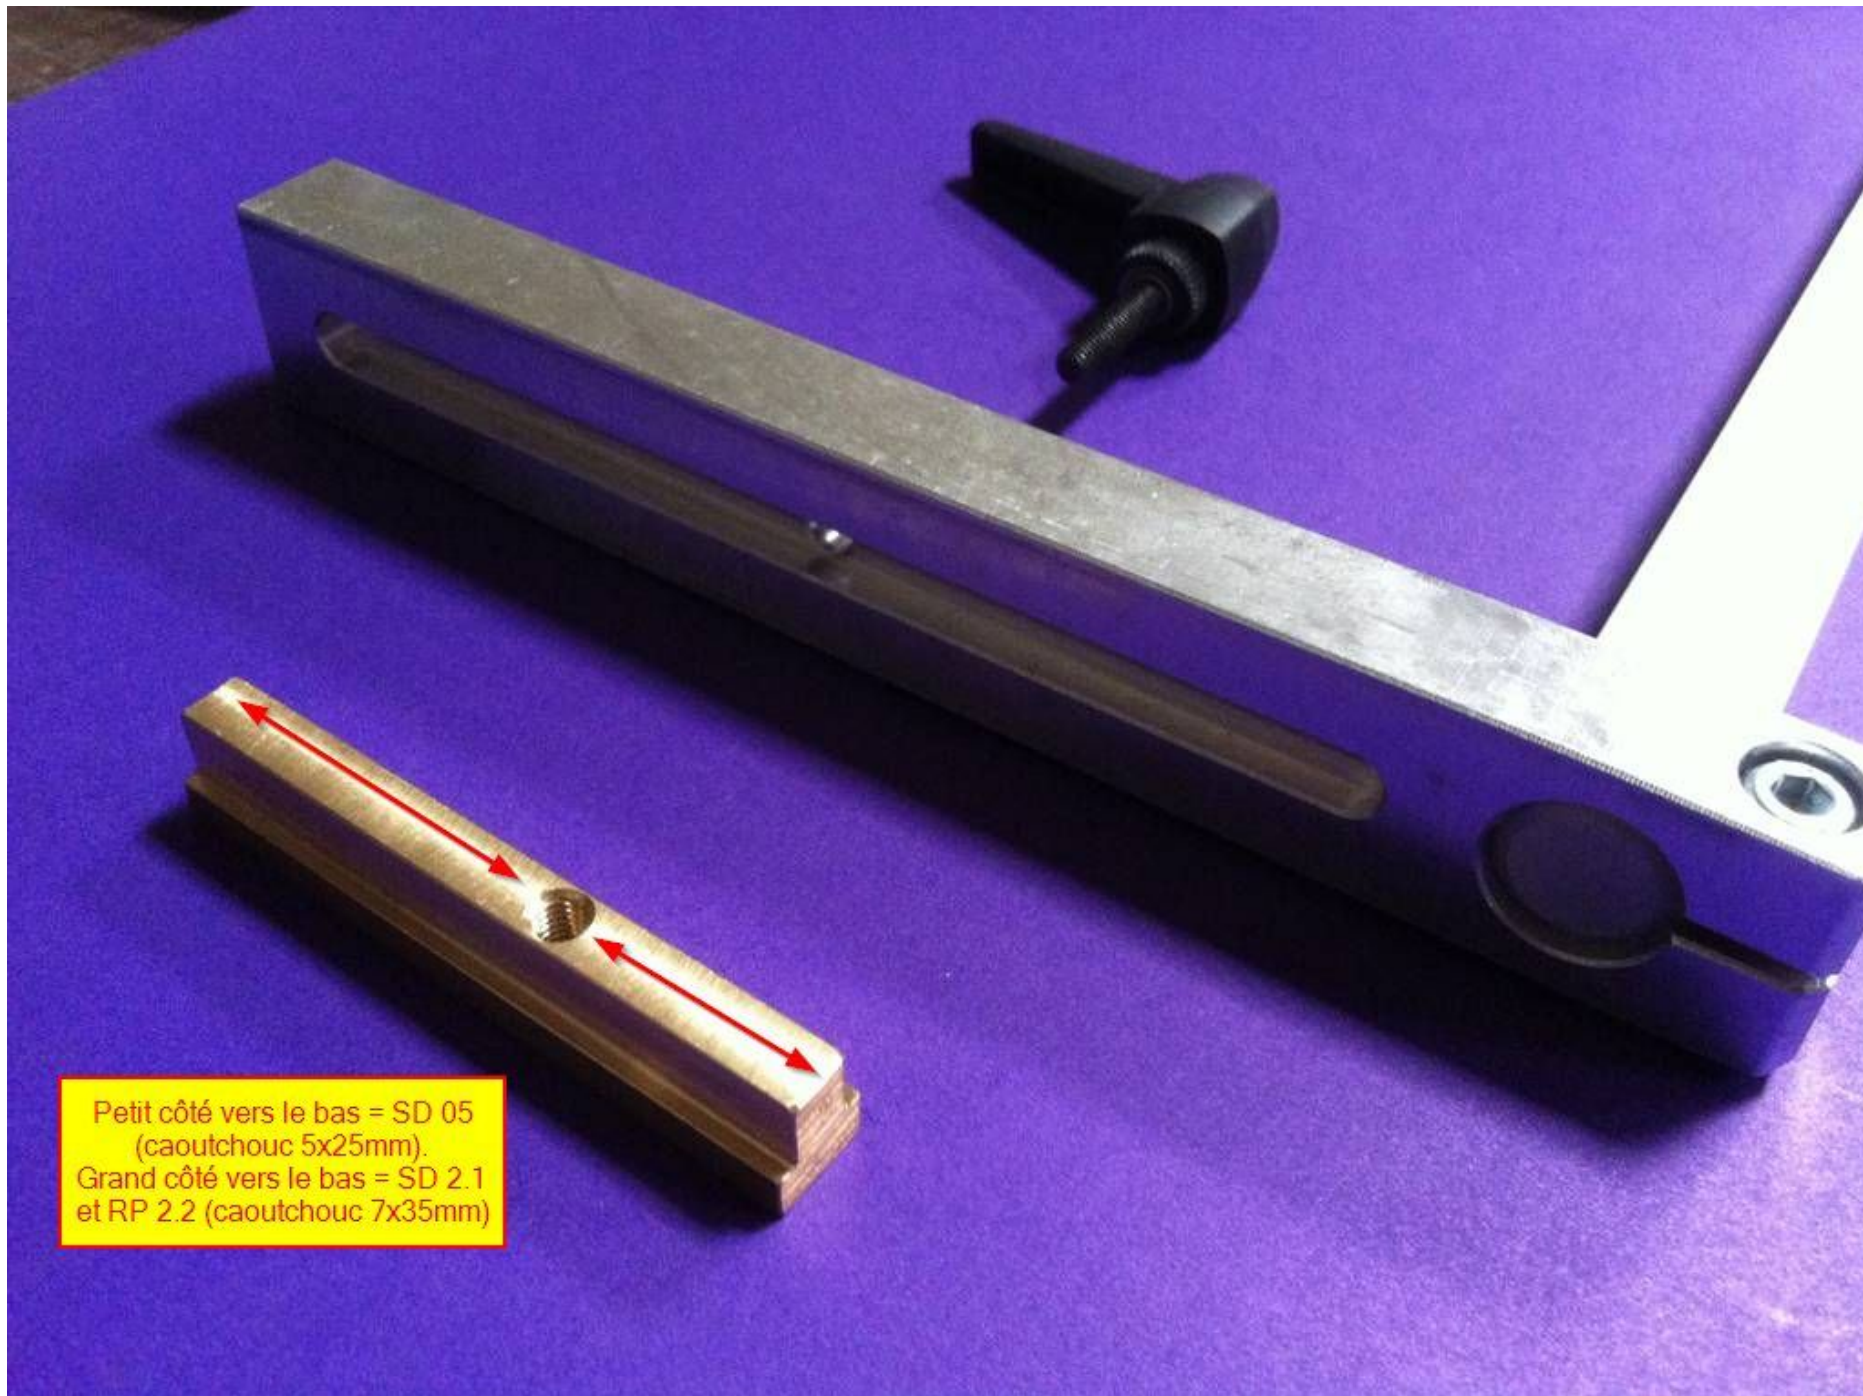
Si la tête d'impression n'effectue pas l'inversion racle – c/racle, il est possible que cette pièce en bronze (voir image ci-dessous) soit inversée. L'utilisateur est tenté alors de mettre plus de pression mécanique avec la vis de réglage. Cette action peut créer un blocage du vérin.

Petit côté vers le bas = SD 05  
(caoutchouc 5x25mm),  
Grand côté vers le bas = SD 2.1  
et RP 2.2 (caoutchouc 7x35mm)
